广州市土地开发中心广州市钛白粉厂地块土壤污染状况详细调查报告

土地使用权人： 广州市土地开发中心

土壤污染状况调查单位： 广西博世科环保科技股份有限公司
广西博测检测技术服务有限公司

编制时间： 二〇二一年五月

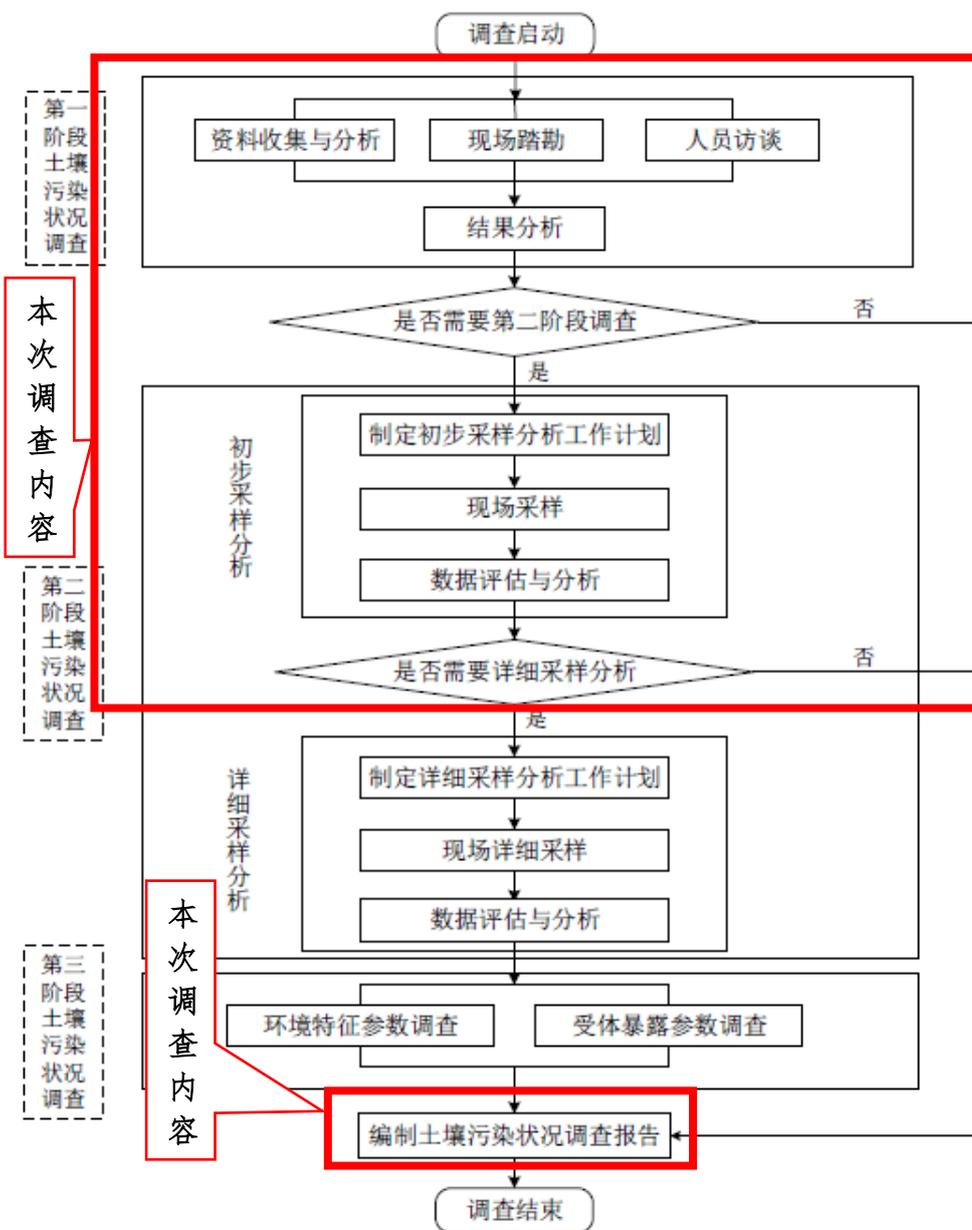
图 1.5-1 土壤污染状况调查工作内容和程序

根据《建设用地土壤污染防治 第 1 部分：污染状况调查技术规范》(DB4401T 102.1-2020) 相关技术要求，地块土壤污染状况调查工作可分为三个阶段进行，具体技术路线如所示。本次调查包含土壤污染状况调查的第一阶段和第二阶段的初步采样分析。

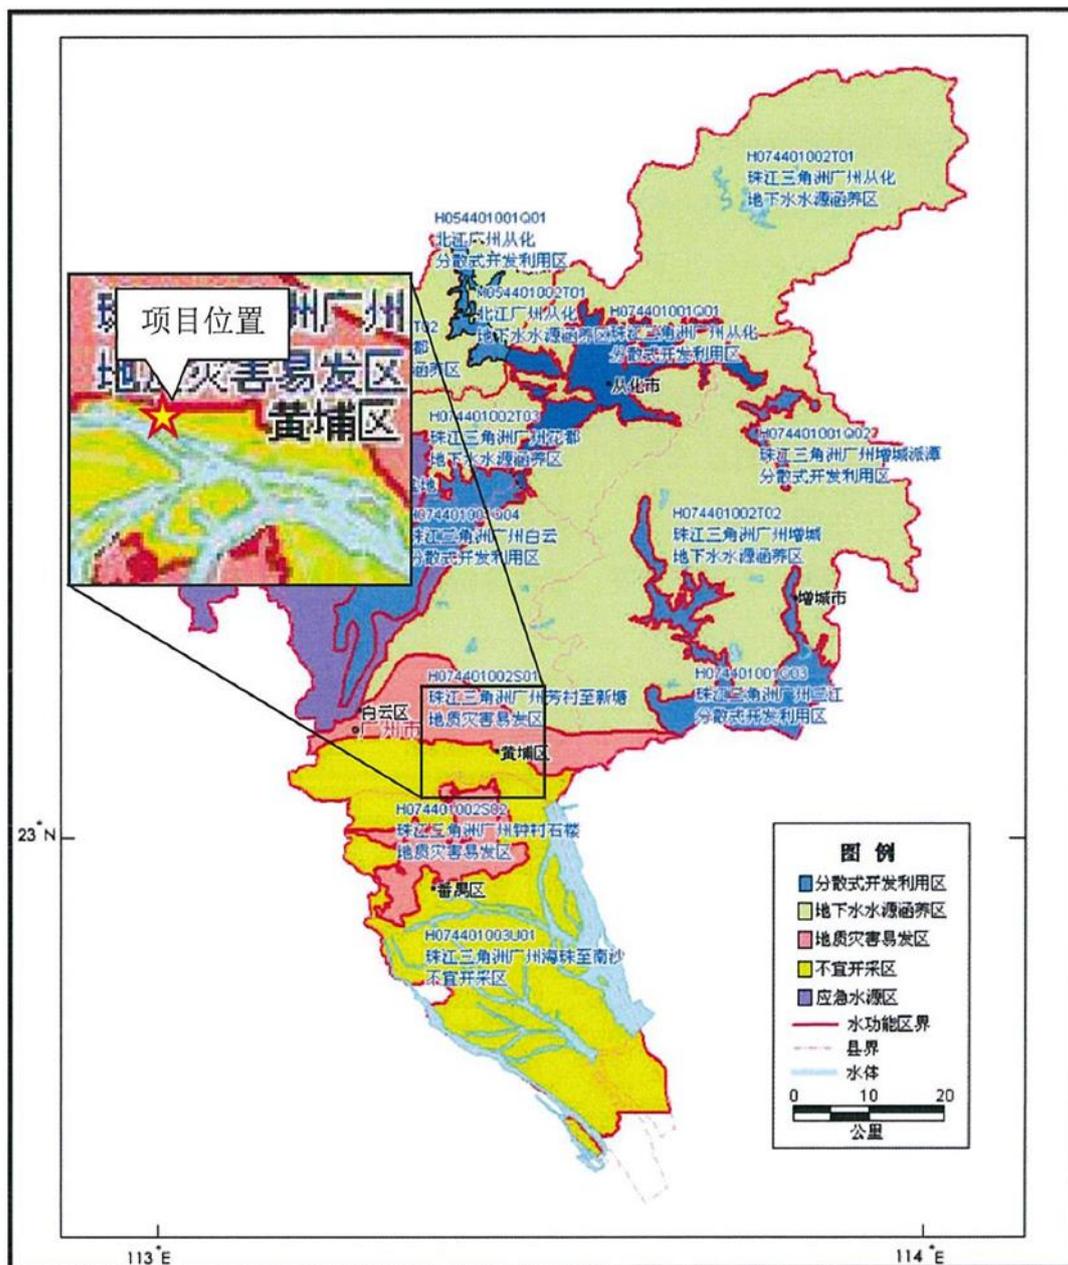
图 2.3-1 项目所在地地下水功能区划

根据《广东省地下水功能区划》(2009)中浅层地下水功能区划图划分(图 2.3-1)，目标地块位于珠江三角洲广州海珠至南沙不宜开采区。不宜开采区指由于地下水开采条件差或水质无法满足使用要求，现状或规划期内不具备开发利用条件或开发利用条件较差的区域。保护目标为基本维持地下水现状。根据 2016 年中国地质科学院水文地质环境地质研究所编制完成的广州市浅层地下水质量状况图，项目所在位置浅层地下水不宜作为饮用水源。

根据《广东省浅层地下水功能区划成果表(按地级行政区统计)》，该区地下水类型为孔隙水，现状水质类别为 V 类，地下水功能区水质类别保护目标为 V 类，执行《地下水质量标准》(GB/T14848-2017) V 类水质标准。

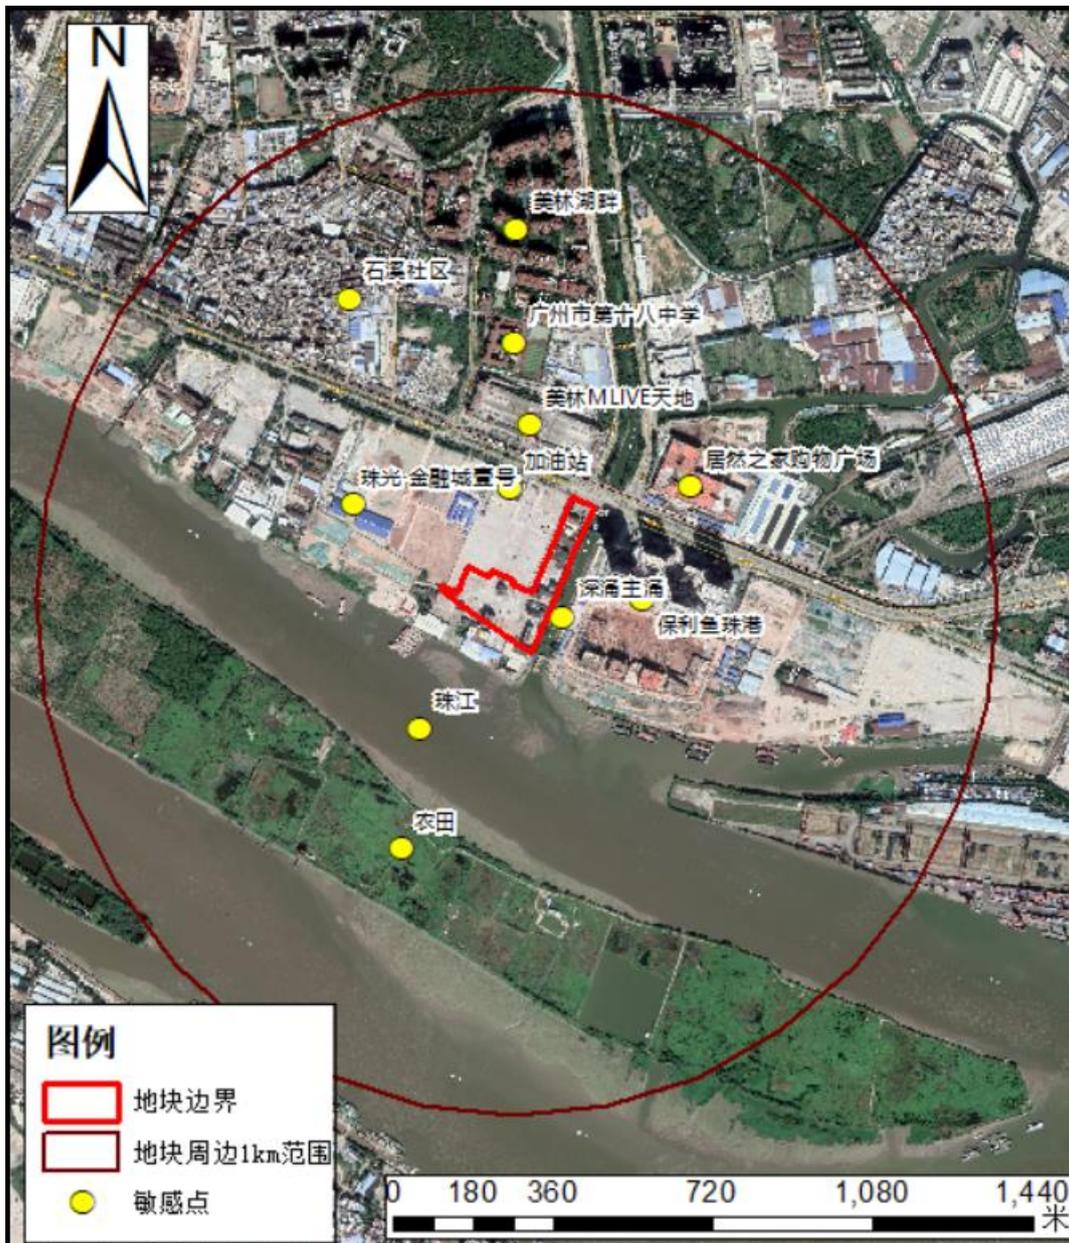
图 2.7-1 调查地块 1000m 范围内敏感点示意图

根据现场情况，查明地块 1000m 范围内敏感目标，如可能受污染物影响的居民区、学校以及重要公共场所等。并标注敏感目标与研究对象的具体位置关系及距离关系。

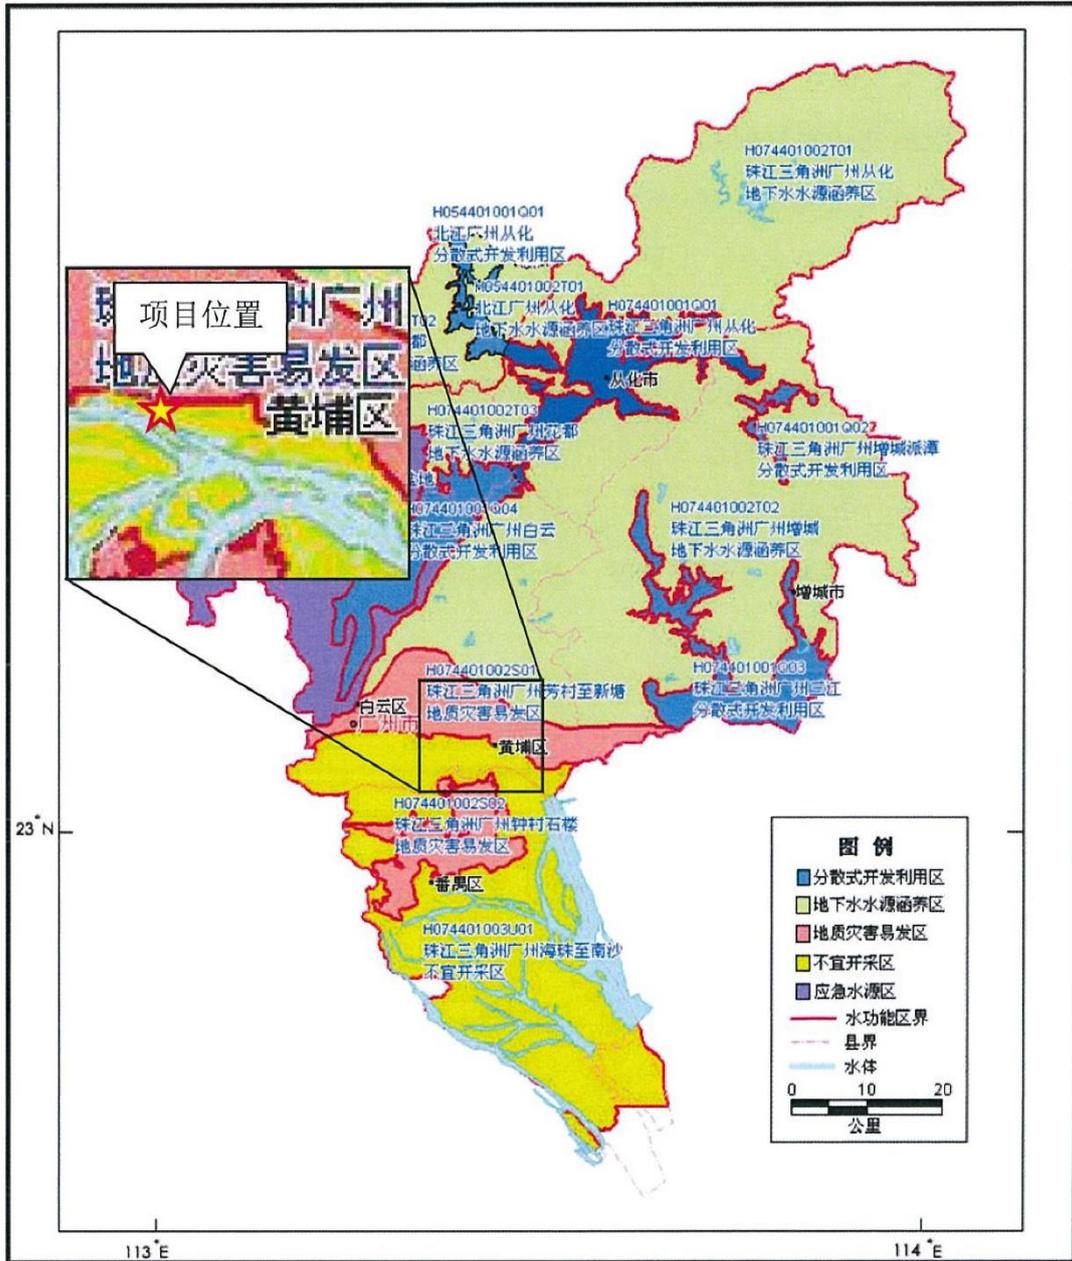
图 2.8-3 项目所在地地下水功能区划

根据《广东省地下水功能区划》(2009)中浅层地下水功能区划图划分，目标地块位于珠江三角洲广州海珠至南沙不宜开采区。不宜开采区指由于地下水开采条件差或水质无法满足使用要求，现状或规划期内不具备开发利用条件或开发利用条件较差的区域。保护目标为基本维持地下水现状。

根据《广东省浅层地下水功能区划成果表(按地级行政区统计)(2009)》，地块所在区地下水类型为孔隙水，现状水质类别为 V 类，地下水功能区水质类别保护目标为 V 类，执行《地下水质量标准》(GB/T14848-2017) V 类水质标准。

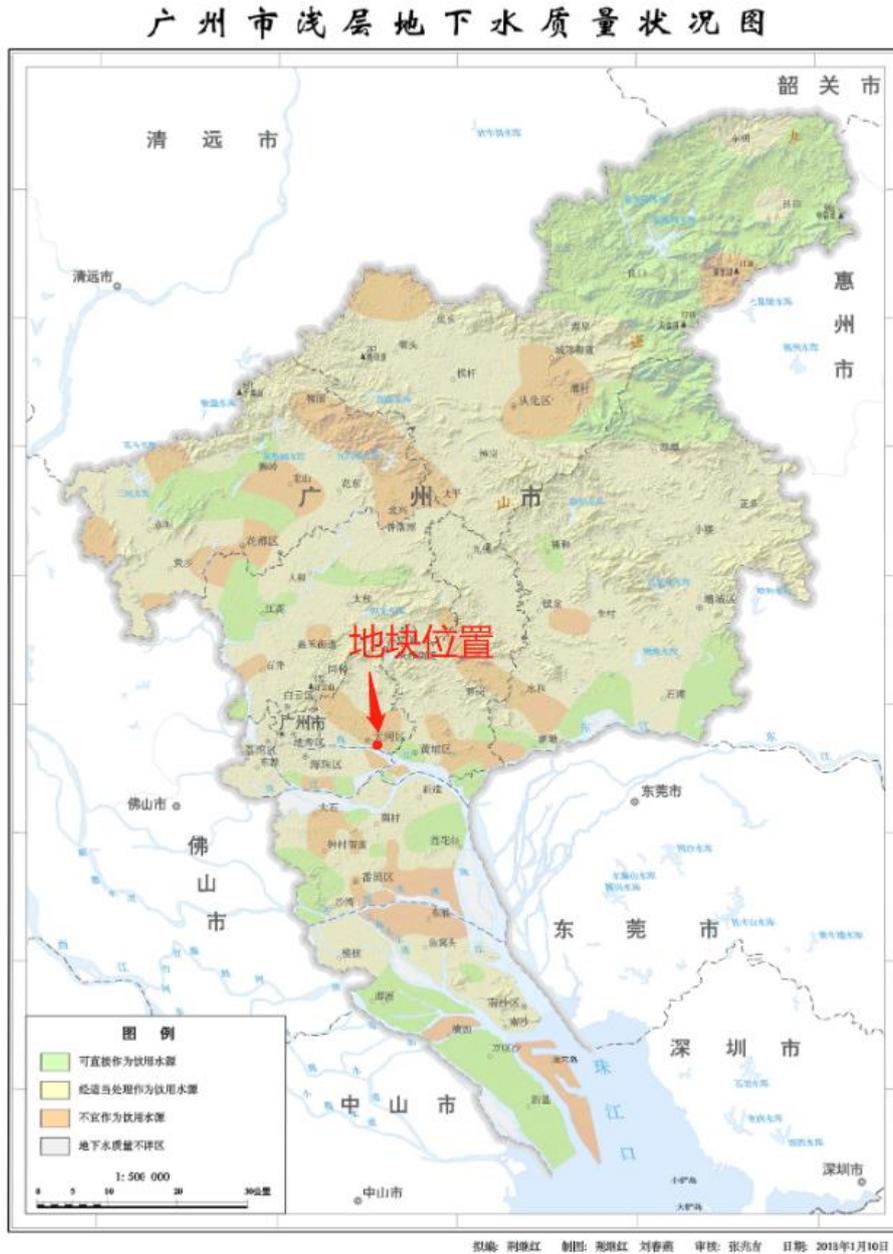
图 2.8-5 广州市浅层地下水质量状况图

根据 2016 年中国地质科学院水文地质环境地质研究所编制完成的广州市浅层地下水质量状况图，项目所在位置浅层地下水不宜作为饮用水源。

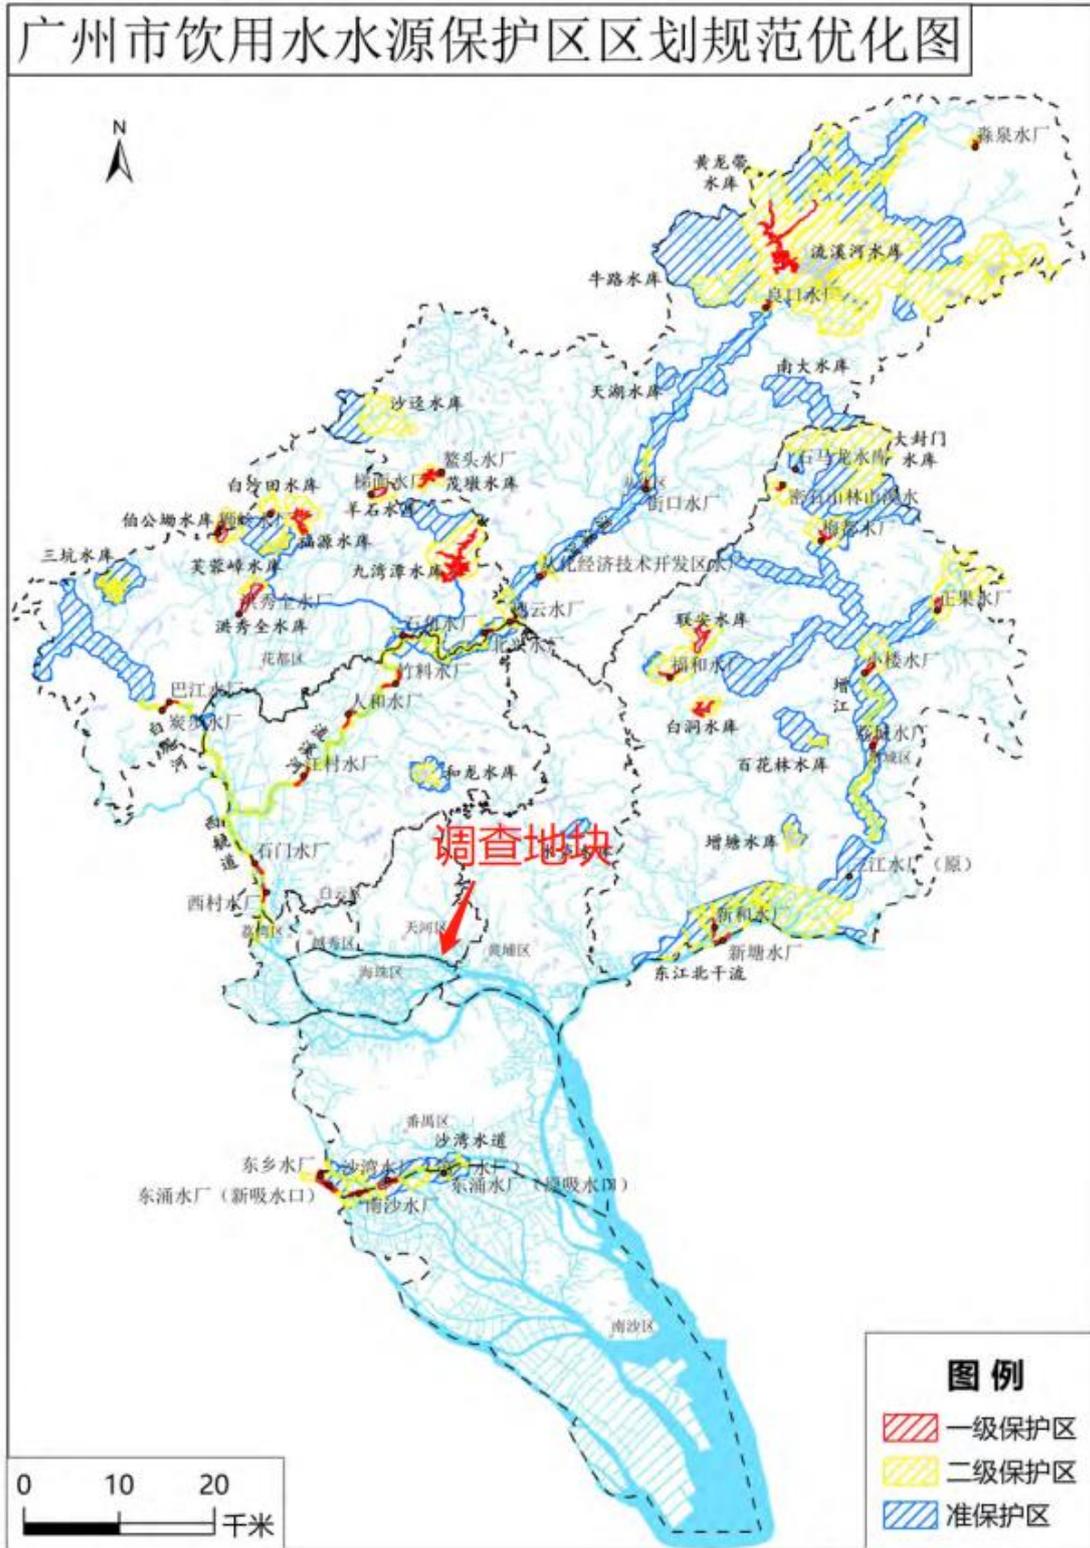
图 2.8-6 广州市饮用水水源保护区规范优化图

根据《广东省人民政府关于广州市饮用水水源保护区区划规范优化方案》，地块不属于饮用水水源保护区和准保护区内。
